Kanton Bern
Gemeinde Riggisberg

FFF-Kompensation - Parzelle 797 - Riggisberg

Nachweis

Bericht

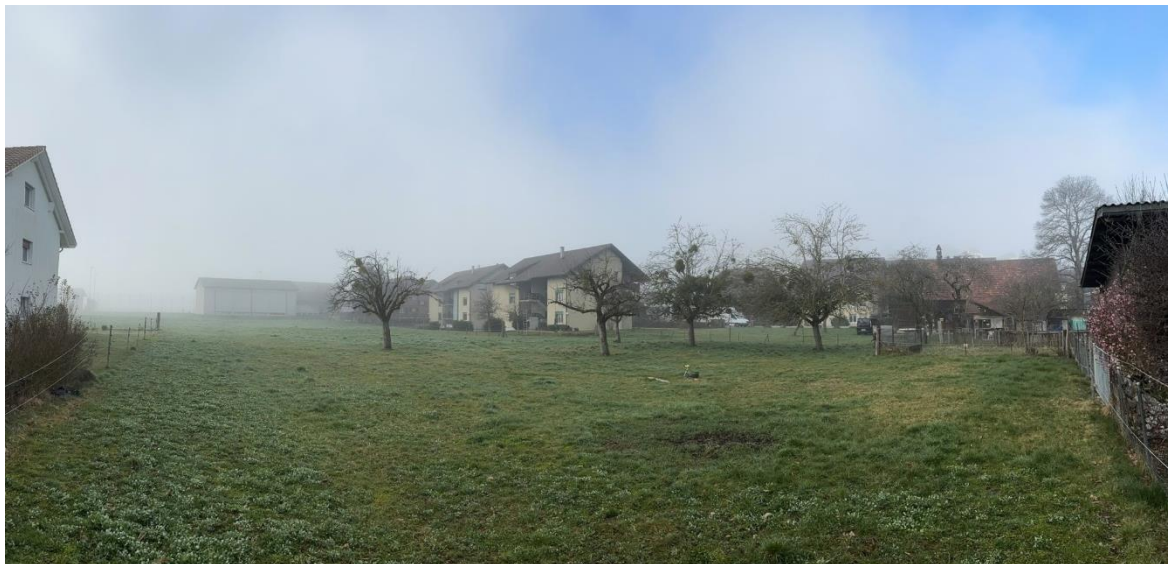
Foto vom 08.03.2024 (B. Käufeler). Betroffener, auszunozender Bereich in der Bodematt im Vordergrund. Parzelle 797. Blick Richtung Süden.

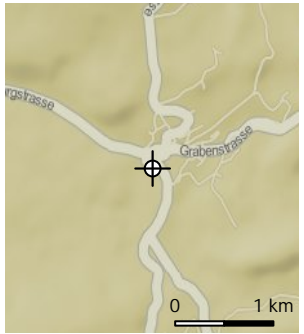
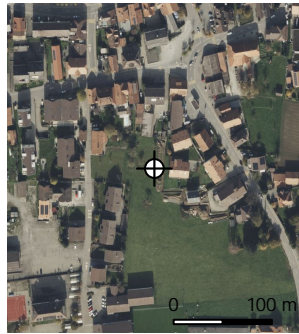
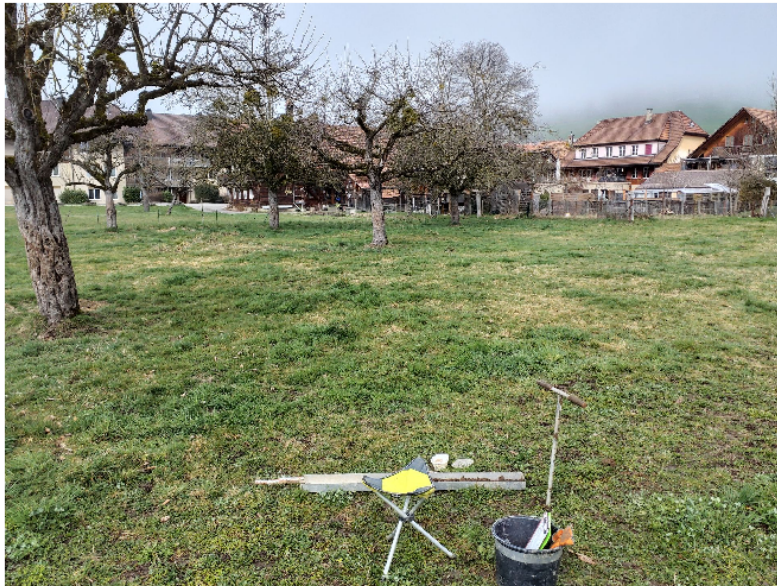
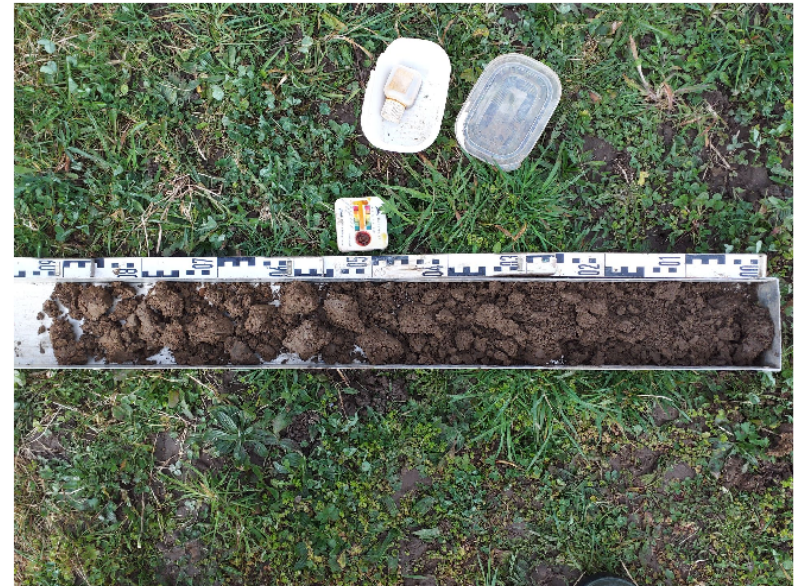
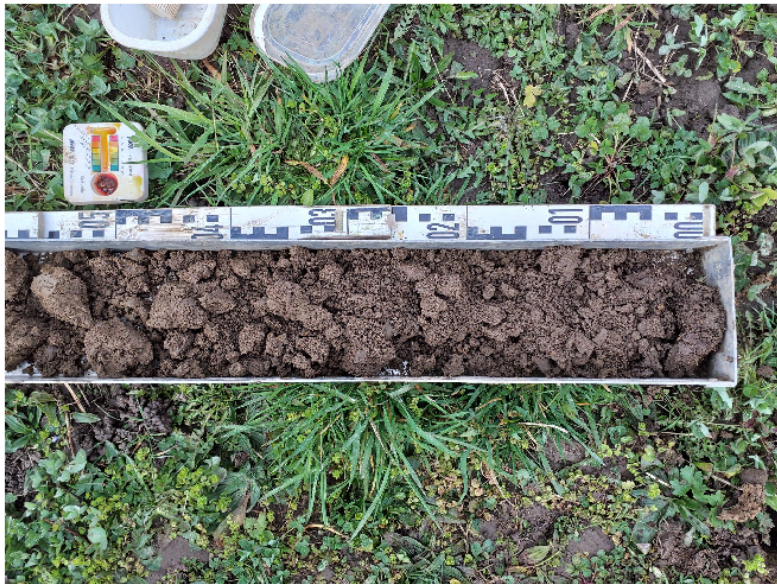
Bodenprofil 9-24-004_FFF_Riggisberg_Pu3 (21900), Riggisberg

Untersuchungstyp: BOK; Durchwurzelungstiefe [cm]: 80; Profiltiefe [cm]: 92; Bodenpunktzahl: 83; Fruchtbarkeitsstufe: 2

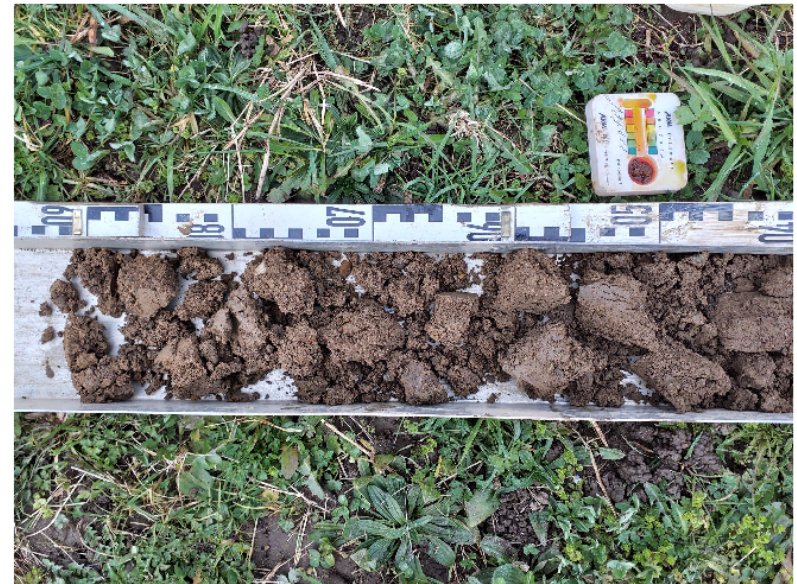
Bodenprofil 9-24-004_FFF_Riggisberg_Pu2 (21898), Riggisberg

Standort	21867	Lage	765.4	Stammdaten	21898
ID Standort	9-24-004_FFF_Rig	Höhe	0	ID Beobachtung	H
persönliche ID	2602879	Kleinrelief	0	Profilart	H
X-Koordinate	1184146	Landschaftselement	EE	Projekt	nicht öffentlich
Y-Koordinate	5	Neigung [%]	0	Datum	2024-03-08
Genauigkeit Koord.	879	Exposition	133	Kartiert durch	keb
Gemeinde-Nr.	Riggisberg	Geländeform	C1-4	Erfasst durch	keb
Gemeinde	BE	Klimaeignungszone		QS Labor	nein
Kanton		Nutzungsgebiet		QS Feld	nein
Beschreibung		Skelett UB	2	Anzahl Proben	0
Vegetation	WI	Textur OB	2	Dokumente	4
Flurabstand [cm]	-1	Textur UB	4	Kommentar	
Kalkgrenze [cm]	c	PNG geschätzt [cm]	62		
Wasserh.gruppe	B	PNG berechnet [cm]	70		
Bodentyp	E2,FQ,L1	Eignungsklasse	2		
Untertypen

Nr. (27)	Tiefe von [cm] (28)	Tiefe bis [cm] (28)	Horizont (29)	Horizontüberg. unten	Bodenbereich (ff)	Ausgangsmat. Geologie (62)	Kalkklasse (44)	pH Hellige (46)	OS-Feld [%] (33)	Zersetzungsgrad (cc)	Ton (35/36)	Schluff (37/38)	Sand (39/40)	Kies (41)	Steine (42)	Gesteinstyp (ee)	Technogenes Substrat (hh)	Feuchtigkeit (dd)	Gefügeform/-größe (31/32)	Porosität (kk)	Bewurzelung (bb)	Wurm-tätigkeit (gg)	Ernterückstände (mm)	PNG-Faktor Boden	Farbe Matrix	Farbe Flecken
1	0	18	Ah		MO4/SC4	0	5.6	4	16	20	64	12	1						Kr 2					1.0		
2	18	52	AB		MO4/SC4	0	5.8	2	17	20	63	14	1						Po 3					1.0		
3	52	85	(C)Bw(g)		MO4/SC4	0	6.0	1	8	18	74	12	1						Po 4					0.8		
4	85	105	(B)C(g)		MO4/SC4	0	6.5	0	4	14	82	8	1						EK/Po 5					0.1

Untersuchungstyp: BOK; Durchwurzelungstiefe [cm]: 77; Profiltiefe [cm]: 105; Bodenpunktzahl: 79; Fruchtbarkeitsstufe: 3

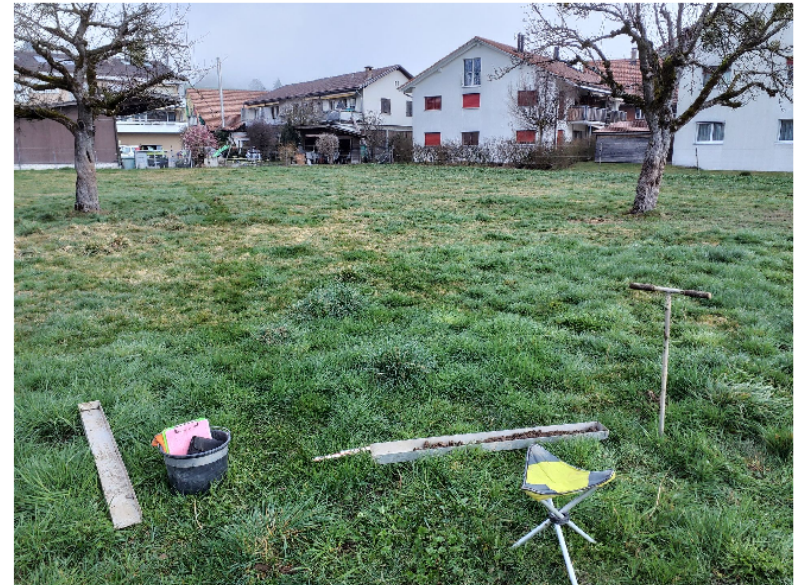
Bodenprofil 9-24-004_FFF_Riggisberg_Pu1 (21896), Riggisberg

Standort	21865	Lage	765.3	Stammdaten	21896
ID Standort	9-24-004_FFF_Rig	Höhe	0	ID Beobachtung	H
persönliche ID	2602895	Kleinrelief	EE	Profilart	keb
X-Koordinate	1184172	Landschaftselement	0	Projekt	2024-03-08
Y-Koordinate	5	Neigung [%]	246	Datum	keb
Genauigkeit Koord.	879	Exposition	a	Kartiert durch	nein
Gemeinde-Nr.	Riggisberg	Geländeform	C1-4	Erfasst durch	nein
Gemeinde	BE	Klimaeignungszone		OS Labor	nein
Kanton		Nutzungsgebiet		OS Feld	nein
Beschreibung					
Vegetation	WI	Skelett UB	2	Anzahl Proben	0
Flurabstand [cm]		Textur OB	4	Dokumente	4
Kalkgrenze [cm]	-1	Textur UB	3	Kommentar	
Wasserh.gruppe	c	PNG geschätzt [cm]	60		
Bodentyp	B	PNG berechnet [cm]	58		
Untertypen	E2,FQ,L1	Eignungsklasse	2

Nr. (27)	Tiefe von [cm] (28)	Tiefe bis [cm] (28)	Horizont (29)	Horizontüberg. unten	Bodenbereich (ff)	Ausgangsmat. Geologie (62)	Kalkklasse (44)	pH Hellige (46)	OS-Feld [%] (33)	Zersetzungsgrad (cc)	Ton (35/36)	Schluff (37/38)	Sand (39/40)	Kies (41)	Steine (42)	Gesteinstyp (ee)	Technogenes Substrat (hh)	Feuchtigkeit (dd)	Gefügeform/-größe (31/32)	Porosität (kk)	Bewurzelung (bb)	Wurm-tätigkeit (gg)	Ernterückstände (mm)	PNG-Faktor Boden	Farbe Matrix	Farbe Flecken
1	0	22	Ah		MO4/SC4	0	5.4	5.0	17	20	63	12	1						Kr 2					1.0		
2	22	45	AB		MO4/SC4	0	5.6	2.0	14	22	64	15	1						Sp 3					1.0		
3	45	68	Bw(g)		MO4/SC4	0	6.0	1.5	9	23	68	16	1						Po 3					0.9		
4	68	86	CB(g)		MO4/SC4	0	6.5	0.5	7	24	69	16	1						Po 4					0.2		
5	86	103	BC(g)		MO4/SC4	0	6.7	0.0	4	10	86	10	1						Ek					0.0

Untersuchungstyp: BOK; Durchwurzelungstiefe [cm]: 75; Profiltiefe [cm]: 103; Bodenpunktzahl: 74; Fruchtbarkeitsstufe: 3
